Cultuurhistorische inventarisatie gemeente Groningen

BOUWHISTORISCHE VERKENNING

Adres: Havenstraat 26, Groningen
Status: BBP
Periode: 16 maart 2008
Onderzocht door: J.A. van der Hoeve, T. Tel en H. Wierts
Auteur: J.A. van der Hoeve
Datum: 3 maart 2010

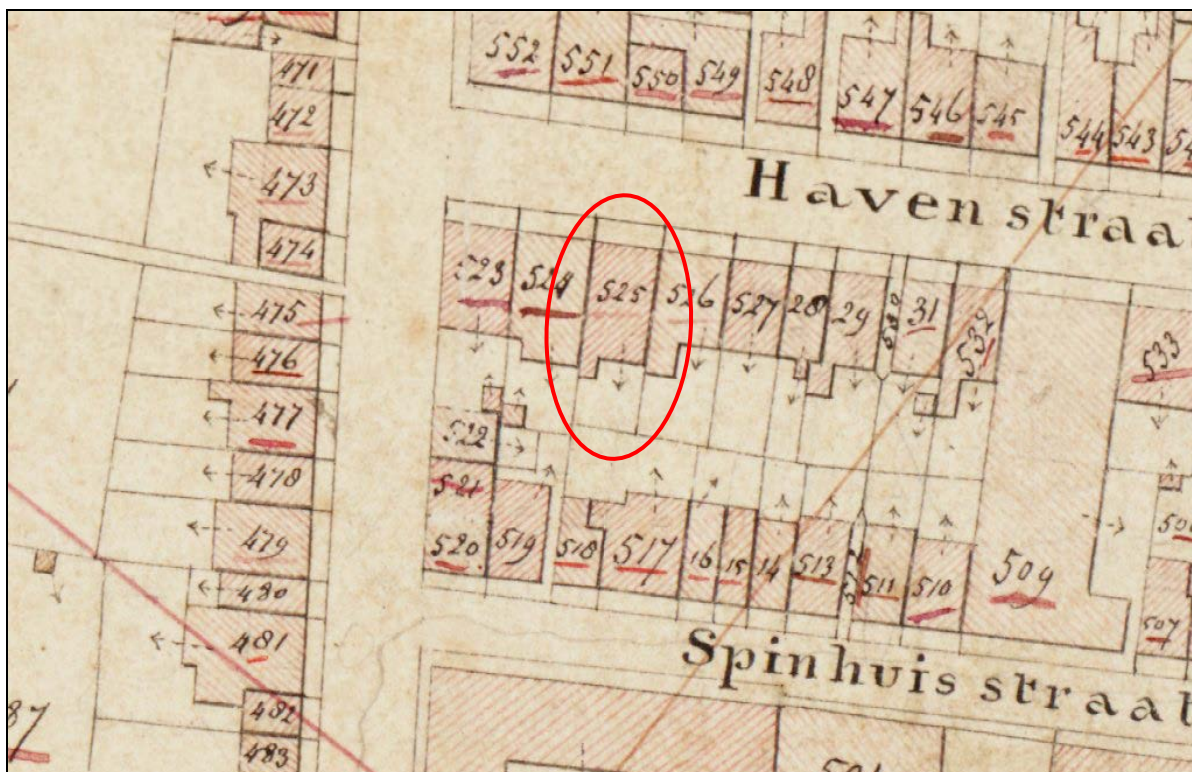
Uitsnede uit de kadastrale minuut van de stad Groningen, circa 1830 (www.watwaswaar.nl). Havenstraat 26 is op deze kaart een diephuis, voorzien van een klein uitstek. Voor het huis ligt een eigen stoep. Deze stoep is in 1931 aan de gemeente Groningen overgedragen voor de aanleg van een trottoir.

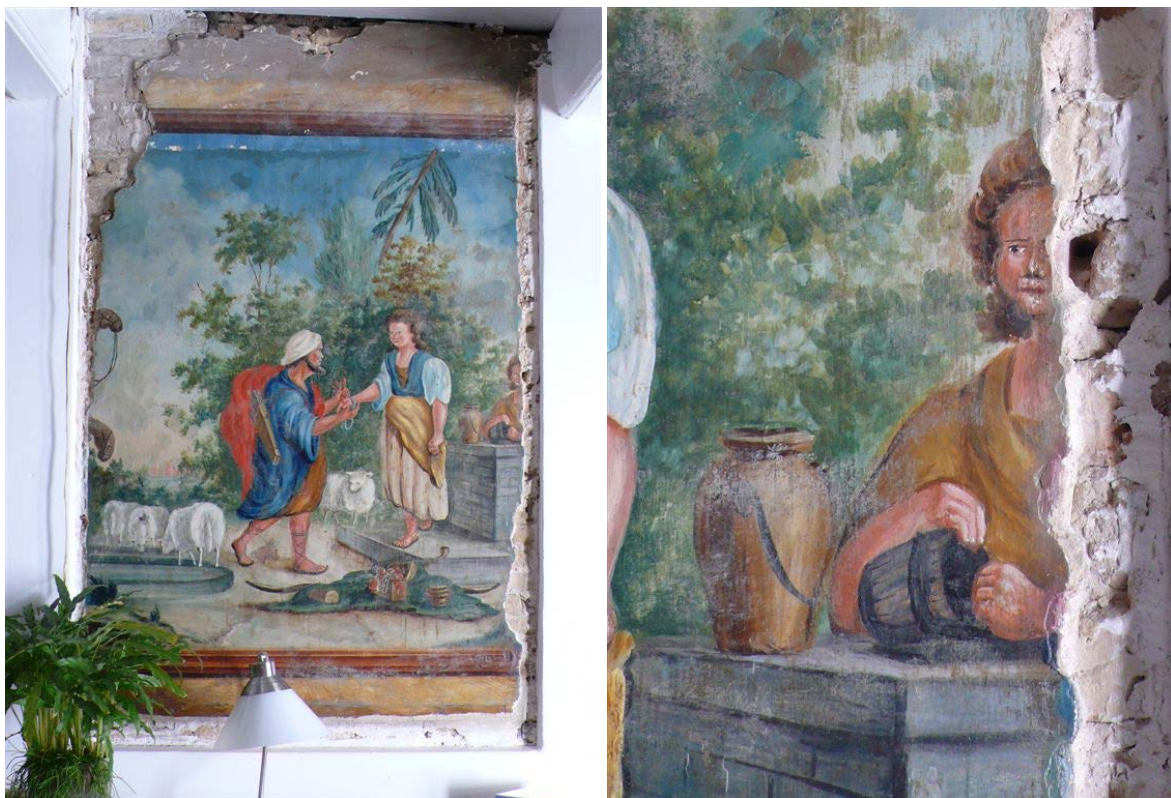
Overzicht en detail van de schildering op de boezem van de schouw in de voorkamer op de begane grond, vroege 19de eeuw (?). Afgebeeld zijn Rebecca en Eliëzer (Genesis 24: 1-67). Abraham heeft zijn dienaar Eliëzer op pad gestuurd om een vrouw te vinden voor zijn zoon Isaac. Vermoeid van de lange reis stopt Eliëzer bij een put en vraagt om water, niet alleen voor hemzelf maar ook voor zijn kamelen (links aan de rand). De jonge vrouw bij de put, Rebecca genaamd, geeft hem dit water. Eliëzer ziet dit als een teken dat hij de juiste vrouw heeft gevonden en biedt haar de meegenomen (huwelijks)geschenken aan. Herkenbaar zijn onder meer bloedkoralen en parelkettingen.

De brede linkerbeuk was oorspronkelijke verdeeld in een voorkamer, alkoofruimte en achterkamer. Door sloop van alle tussenwanden is een langgerekte kamer tot stand gekomen, waarin een uitbouw voor de trappen (kelder en zolder). Ook hier is sprake van een ziende balklaag. In de voormalige voorkamer bevindt zich een schouw, geflankeerd door een kastenwand. Deze schouw stond midden in de kamer. De schoorsteenmantel is vernieuwd in de jaren dertig van de 20ste eeuw, de beide flankerende kastenwanden hebben tweepaneeldeuren. De vensters in de voorgevel hebben een eenvoudige vensterbank. De voormalige achterkamer valt ook te herkennen aan de plaats van de schouw, midden tegen de linker zijgevel. Deze schouw heeft een houten schoorsteenmantel en een gestucte boezem met een schildering van de ontmoeting van Rebecca en de dienaar van Abraham, Eliëzer bij de put. Rechts is de put zichtbaar, waarnaast een kind of jonge dienaar. Links staan de kamelen. De schildering dateert uit circa 1800. Opvallend is de onbeholpen weergave van de gezichten van de afgebeelde personen.

Het casco van het huis heeft hoge monumentwaarden, aangezien de zijgevels, achtergevel, balklagen en kapconstructie tot de oorspronkelijke opzet behoren (18de eeuw). Ook de indeling van de begane grond stamt waarschijnlijk uit de 18de eeuw, afgezien van de koppeling van de woonkamers. De beide schouwen zijn origineel, wel is de afwerking vernieuwd (19de eeuw, circa 1930). Hoge monumentwaarden heeft de schildering op de schouwboezem van de achterkamer, waarop een afbeelding van Rebecca en Eliëzer (circa 1800). Opmerkelijk is de opbeholpen hand van schilderen. Van dit soort eenvoudige schilderingen zijn maar weinig voorbeelden bewaard gebleven. Deze schildering is recent hervonden onder latere afwerkingen.

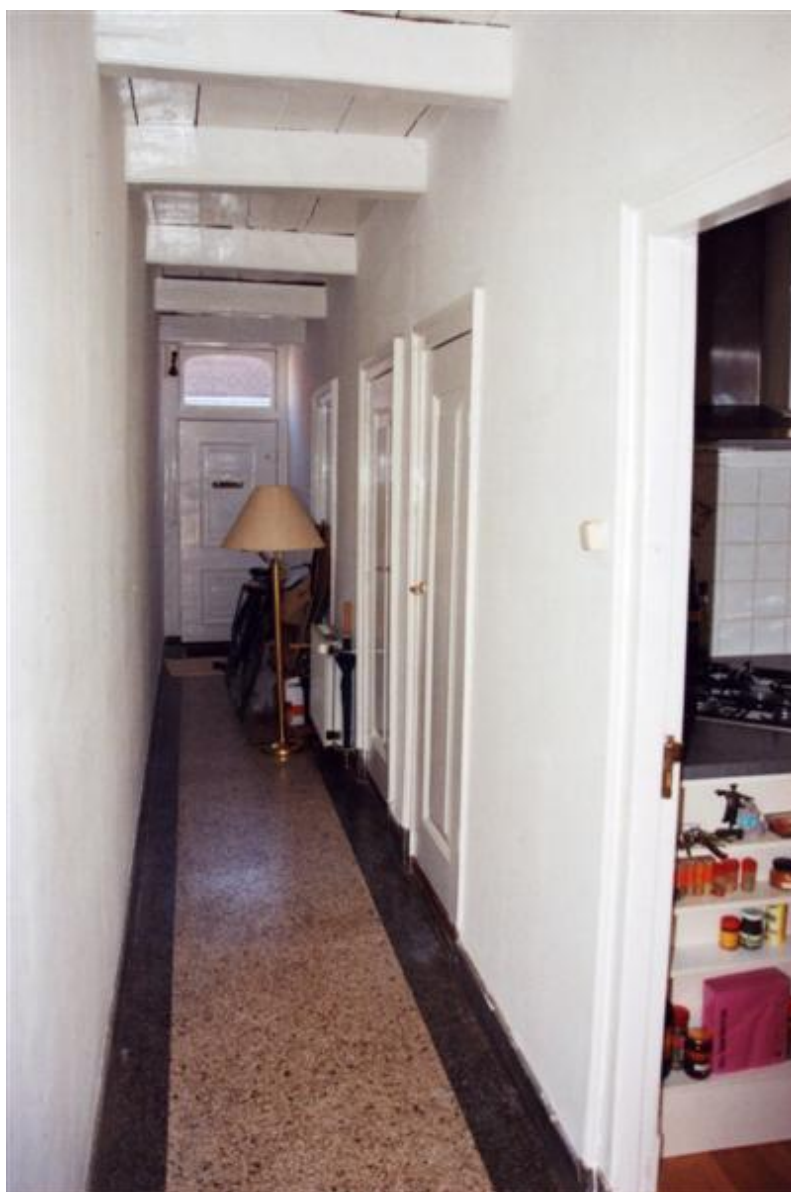
Overzicht van de gang in de richting van de voordeur.

De gang heeft een granitovloer met een zwarte strooirand (circa 1925). Ook de plinten en neuten van de deurkozijnen zijn uitgevoerd in granito. De wanden zijn gepleisterd en wit geschilderd. De zoldering is uitgevoerd als een ziende balklaag. In de linkerwand bevinden zich vier deurkozijnen met (tweepaneels)deuren, die naar de voor- en achterkamer, de kelder en zolder leiden. De kozijnen zijn afgetimmerd met geprofileerde architraaflijsten.

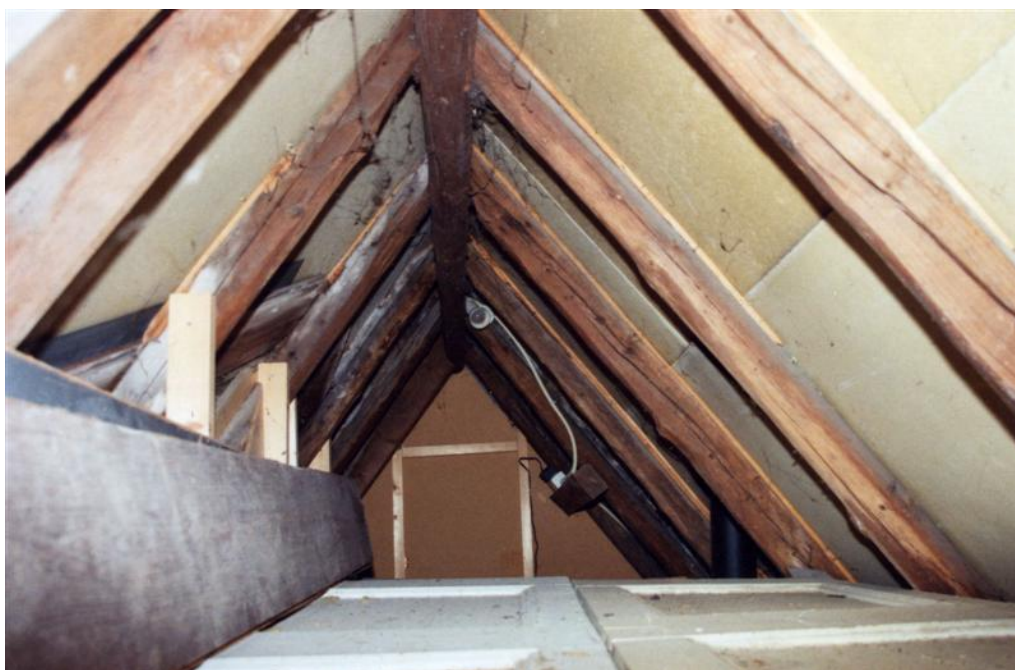
De kapconstructie boven het niveau van de vloering.

De kapconstructie bestaat uit naaldhouten sporenparen met enkelvoudige hanenbalken (vloeringvloer). Vlak onder de aansluitingen van de hanenbalken op de sporen zijn langskoppelbalken aangebracht, die zorgen stabiliteit van de constructie. Ook onder de nok bevindt zich zo'n balk, maar deze lijkt secundair aangebracht.
